## 粘片工序常见的缺陷及对策

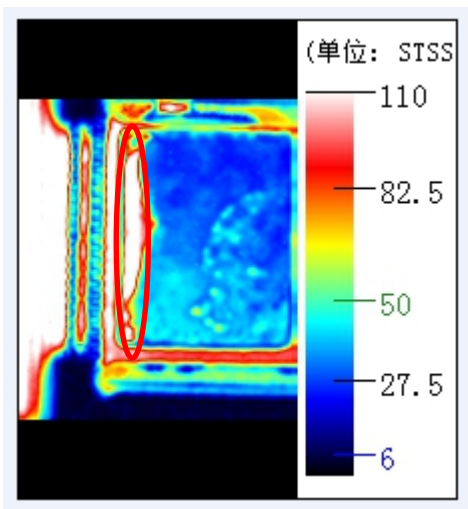
在粘片过程中，空洞率是一个非常重要的指标，若空洞率增大将直接导致接芯片接触电阻增大、半导体器件的瞬态热阻 $\Delta V_{BE}$  参数增大，功耗增加，粘结强度下降，在应用过程中易因发热导致器件烧毁。

超声波扫描显微镜下空洞图 1

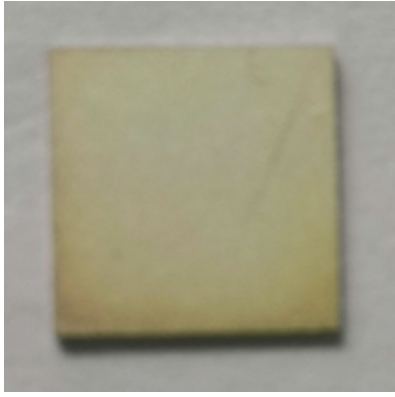
背银的芯片很容易发生银的硫化及氧化，这将直接影响芯片的粘片质量。用被氧化或硫化的芯片直接装片，导致芯片背面银不能和焊料进行充分熔融，形成有效的合晶层，进而产生芯片背面空洞。芯片背面金属层氧化如图 2

芯片背面银层氧化，发黄发黑图 2

对于因芯片原因导致的空洞，可以直接将芯片去膜后进行退氢处理，或者采用等离子清洗方法去除芯片背面的氧化层等，来保证芯片背面金属银的质量，但这会导致芯片散片，无法采取自动粘片的操作方法。因此要求芯片在划片后必须储存在充有氮气的保护柜中，温度和湿度合适：温度  $25 \pm 5^\circ\text{C}$ ，湿度  $\leq 45\%$ ，且应在规定的时间内（6 个月内）进行粘片，不易过久储存。

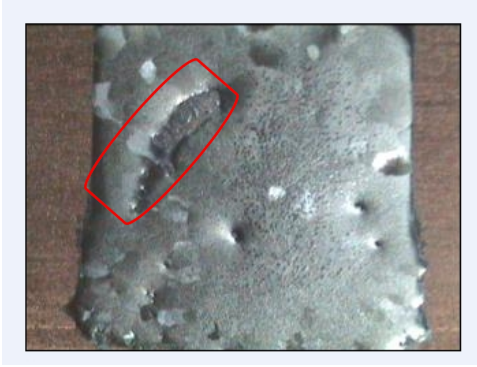
当粘片机温度改变后应恒温一段时间，再操作时要对焊料整形情况进行检查，即在显微镜下观察焊料，如出现下图 3 情况，需要排查引线框架是否存在氧化或局部沾污，排除后，重点检查焊料被整形后有无明显晶格斑纹，四周微微有黑边（如图 4），焊料出现晶格斑纹说明框架表面的温度已经达到焊料回流所需温度；

整形后引线框上有空洞 图 3

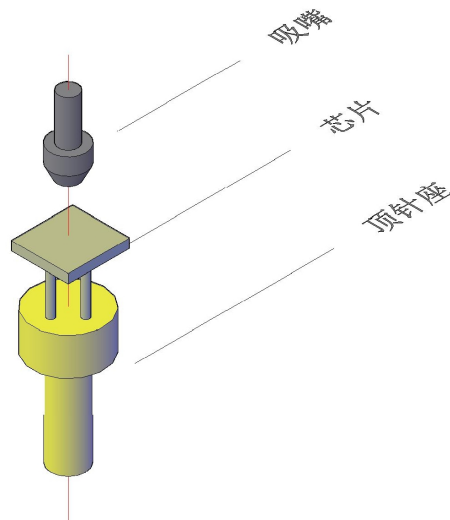
图 6

即：吸嘴、芯片、顶针这三点的中心不在一条线上，着力点不统一，发生偏移，芯片在受力不均的状态下，易产生碎裂。对于这种情况，进行三点一线的调整对策：如图 6 所示，把顶针中心、芯片中心、吸嘴中心调在一条垂直线上。

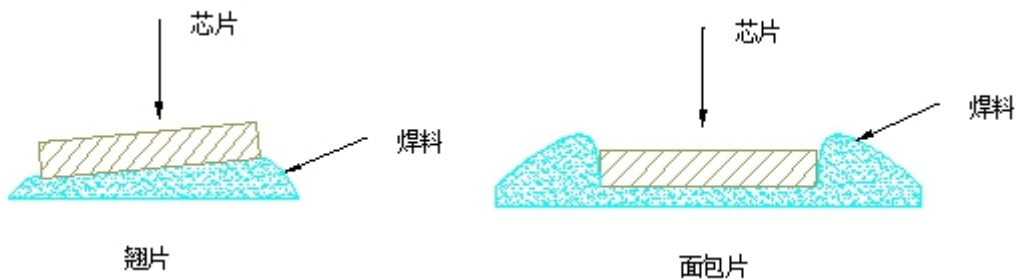
图 7

在粘片过程中，芯片翘片、面包片也是常见的一种缺陷，如图 7：

温度高焊料易氧化，温度低焊料浸润性变差，可根据焊料熔点的要求调整合适的温度；

取片时芯片不平整或歪斜，这时要认真仔细检查顶针和吸嘴，并安装好；

引线框氧化或压膜头损坏或沾污，应及时检查引线框架质量及压膜头的完好度及清洁度。
