## 粘片工序常见的缺陷及对策

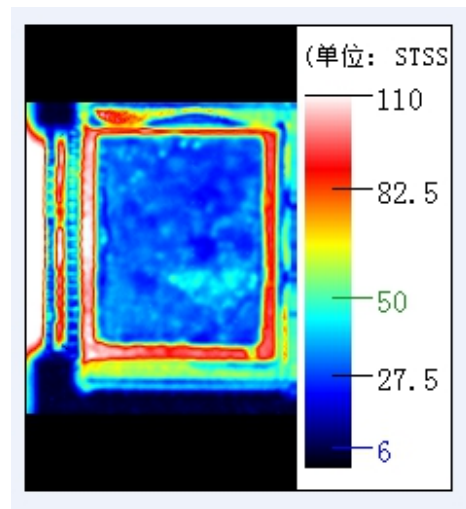
无空洞合格品

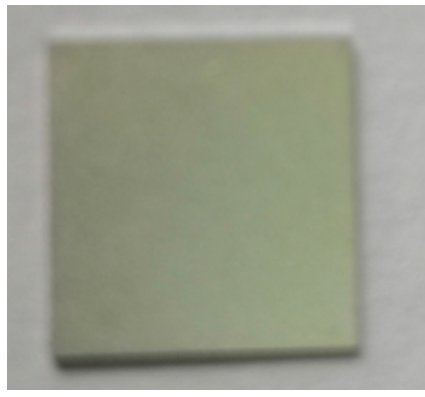
不氧化的合格品图

对于因芯片原因导致的空洞，可以直接将芯片去膜后进行退氢处理，或者采用等离子清洗方法去除芯片背面的氧化层等，来保证芯片背面金属银的质量，但这会导致芯片散片，无法采取自动粘片的操作方法。因此要求芯片在划片后必须储存在充有氮气的保护柜中，温度和湿度合适：温度  $25 \pm 5^\circ\text{C}$ ，湿度  $\leq 45\%$ ，且应在规定的时间内（6 个月内）进行粘片，不易过久储存。

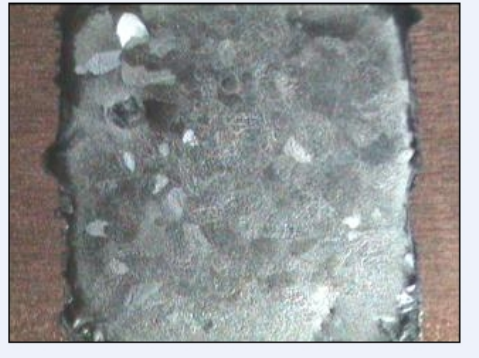
整形后具有晶格斑纹的焊料图 4

具有晶格斑纹的焊料形状能确保芯片在粘片的过程中与芯片背面金属层充分融合，生成有效的合金层，确保芯片的贴装质量。

当粘片机温度改变后应恒温一段时间，再操作时要对焊料整形情况进行检查，即在显微镜下观察焊料，如出现下图 3 情况，需要排查引线框架是否存在氧化或局部沾污，排除后，重点检查焊料被整形后有无明显晶格斑纹，四周微微有黑边（如图 4），焊料出现晶格斑纹说明框架表面的温度已经达到焊料回流所需温度；
